现状平面图 1:200

| 工程名称<br>PROJECT | 2024丰台区全民健身专项<br>活动场地维修 | | |
| 子项名称<br>SUB-PROJECT | 东高地公园网球场、篮球场 | | |
| 图 名<br>TITLE | 现状平面图 | | |

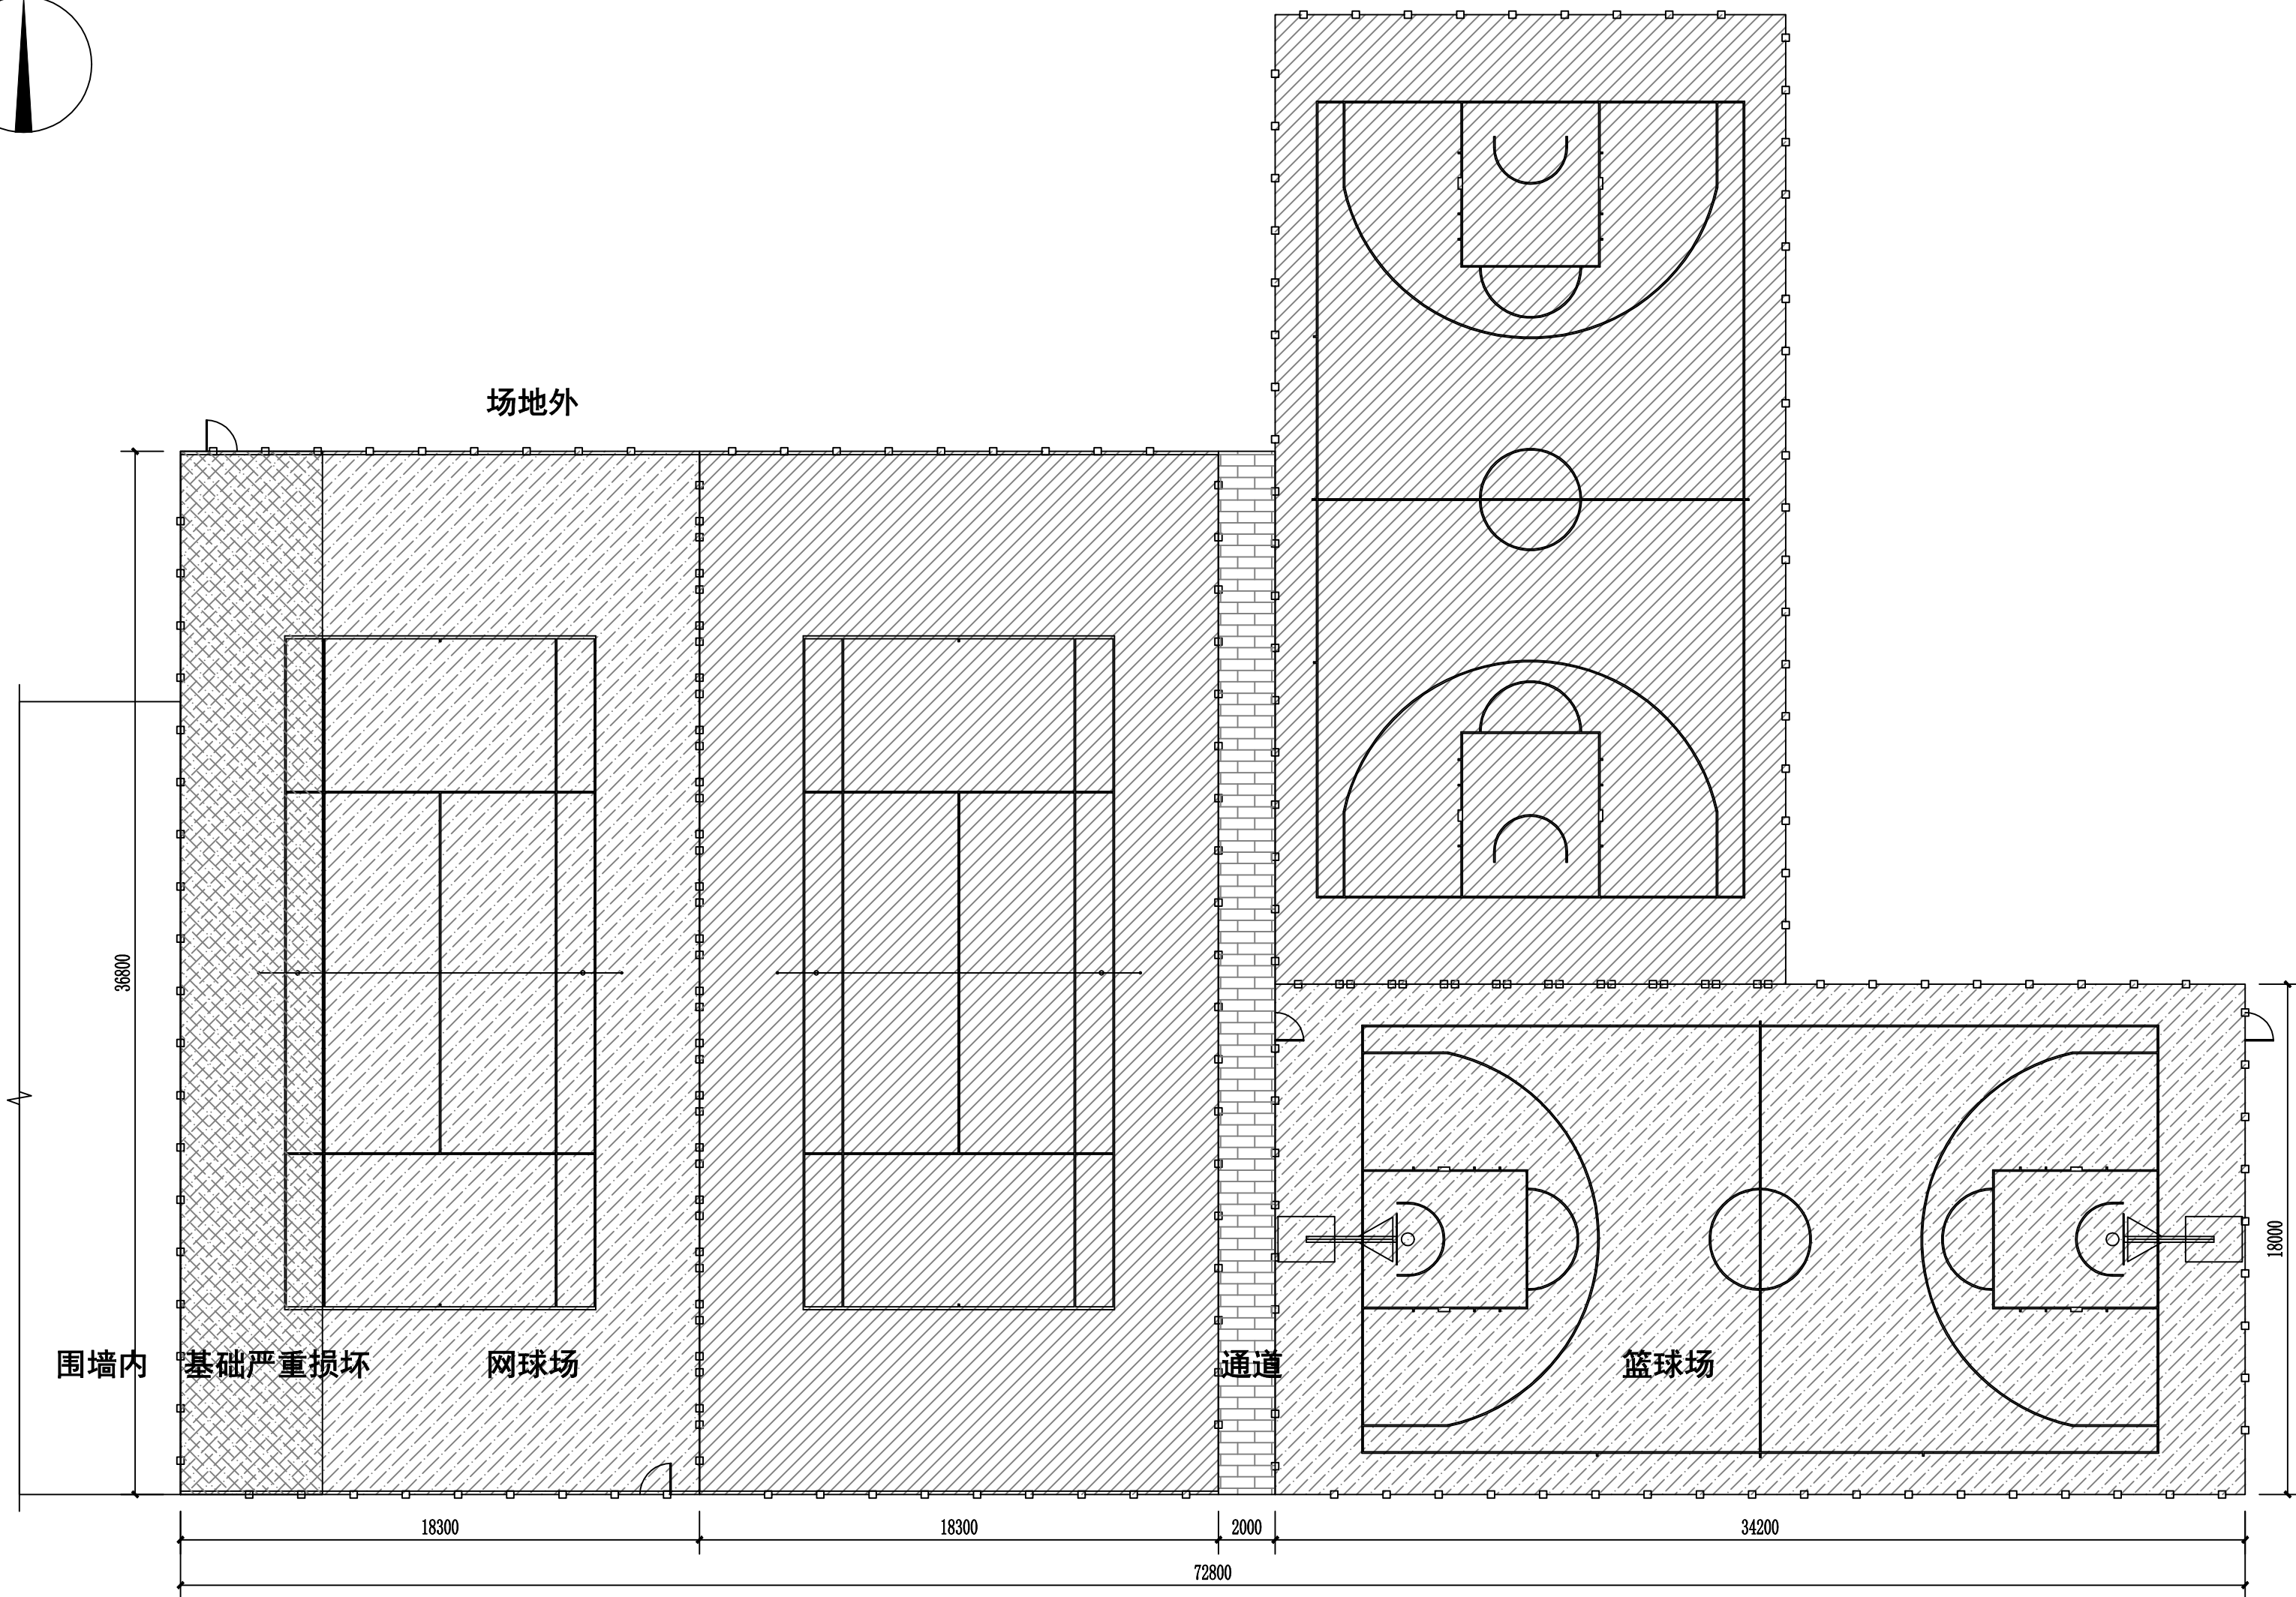
场地现状及改造内容

- 改造范围为西侧网球场和南侧篮球场。
- 场地现状两端暖面层，面层及基础开裂，西侧网球场靠西5m范围内基础起鼓开裂严重，因围墙外树木树根深入基础下造成。西侧外有围墙，南侧有自然土坡。
- 对西侧网球场及南侧篮球场进行维修。
