场地现状及改造内容

建设单位 CLIENT	北京市丰台区体育局
建设地点 SITE	北京市丰台区
工程名称 PROJECT	2024丰台区全民健身专项活动场地维修
子项名称 SUB-PROJECT	纪家庙公园篮球半场
图 名 TITLE	现状平面图、改造平面图
工程号 PROJECT No.	HTCY-2024031
版次 EDITION 1.0	日期 DATE 2024.06
图别 DRAWING TYPE 建施	图号 DRAWING No. 04-GYAW02

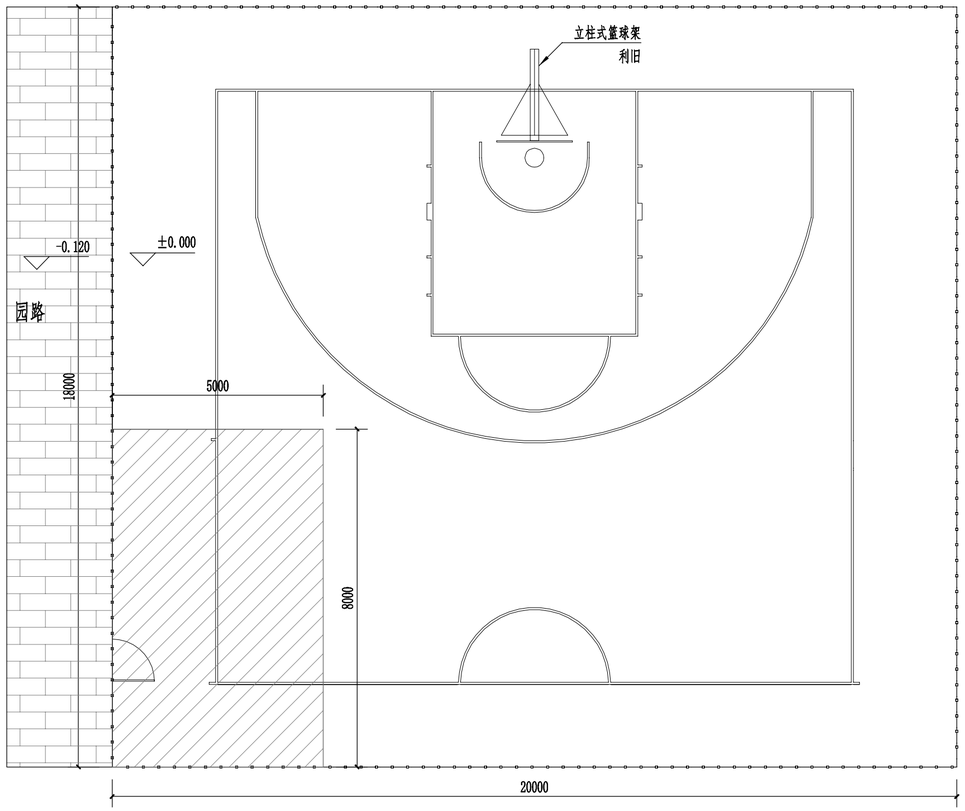
现状平面图 1:100

1、场地为篮球场半场，四周设有围网及灯光，围网内尺寸18m×20m。

2、场地现状面层完好，但基础存在两处塌陷，围网区域也存在塌陷及倾斜。

3、场地内设一个固定式篮球架；

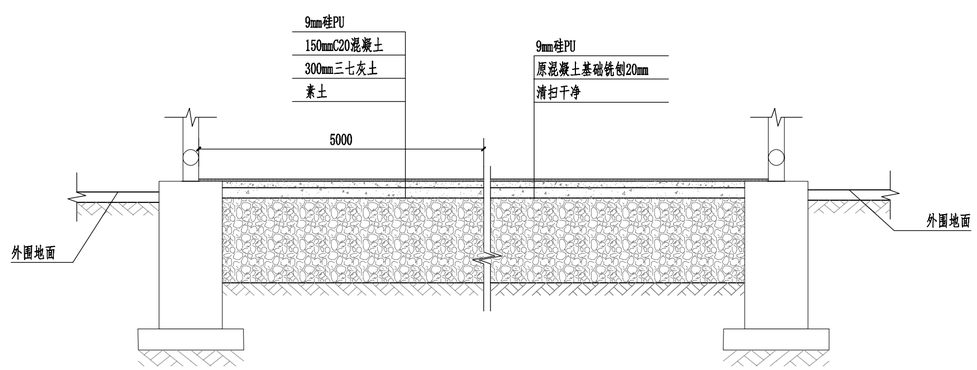
场地拆除剖面图 1:100

塌陷区域(基础拆除新建)

注：整体拆除厚度以新建基础厚度为准，不小于485mm。
